*Fernando Pérez, Perito Tasador, Ingeniero Técnico Industrial y Director General de RTS International Loss Adjusters*

## Consecuencias de un error de montaje en la mayor instalación fotovoltaica del mundo

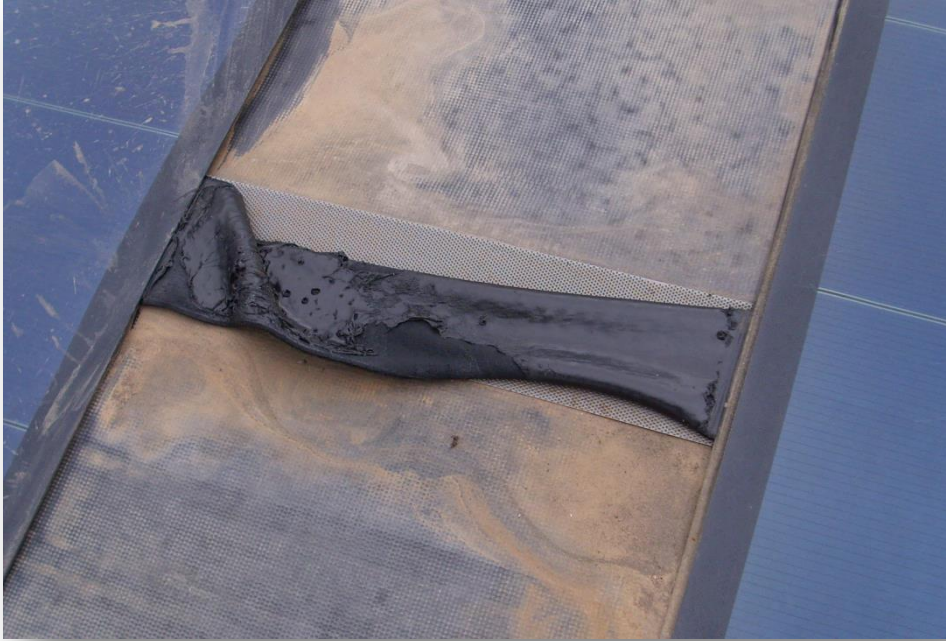
También cabe destacar que la mayor parte de los paneles habían sido arrancados en la unión del velcro con el panel, es decir, la presión dinámica del viento había superado la capacidad de adhesión del adhesivo.

*Obsérvese el estado del velcro tras el desprendimiento de un panel*

Para determinar el mecanismo de fallo de la rotura de los anclajes de los paneles solares de la instalación fotovoltaica, [RTS INTERNATIONAL LOSS ADJUSTERS](#) solicitó un estudio a un laboratorio acreditado. Se concluyó que la rotura de los anclajes de los paneles fue consecuencia de un fallo de montaje durante su instalación consistente en la ausencia de ‘PRIMER’ sobre la base del panel involucrada en la unión.

Este hecho daba lugar a una falta de adherencia del adhesivo empleado en las uniones que servía de anclaje a la cubierta sobre la superficie de la base del panel, y consecuentemente en una falta de propiedades resistentes de las mismas.

Las conclusiones de la investigación fueron compartidas con el asegurado y corredor de la póliza, lo que permitió reclamar al contratista principal de la obra al estar la instalación en periodo de garantía. Este asumió el coste de la rectificación del error, quedando así todas las partes intervinientes, aseguradora, corredor y asegurado, satisfechas con la intervención de RTS International Loss Adjusters.
