*Ricardo Vasquez, Director de la oficina de RTS International Loss Adjusters Perú*

**‘Fenómeno de El Niño’: Daños y Prevención**

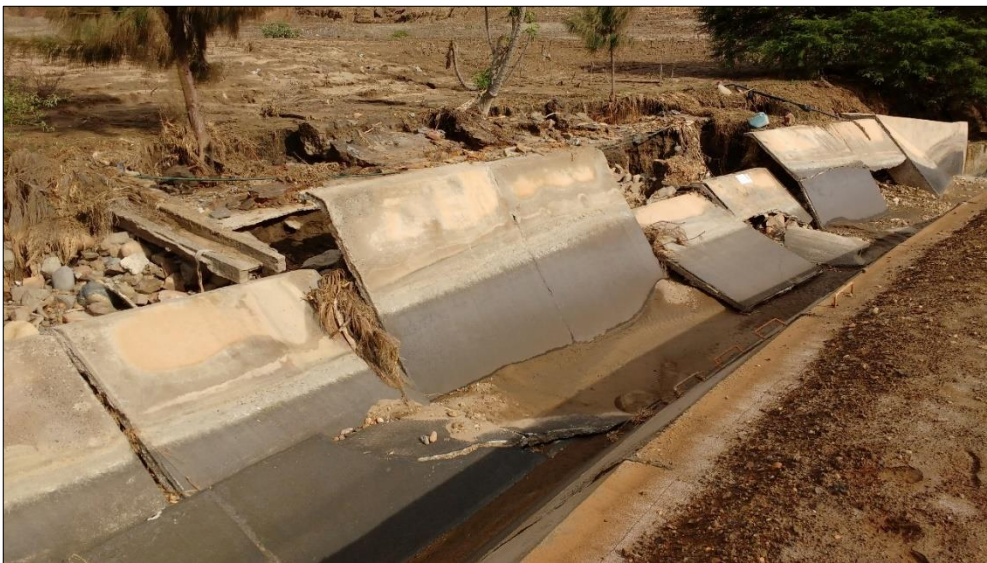
Otro daño que encontramos con frecuencia fue la fractura de las losas de hormigón simple que conforman el canal. Esto se debió a la saturación del terreno de fundación del canal que ejerció un empuje sobre estas losas, logrando la destrucción de las mismas.

Los canales de regadío sufrieron daños estructurales, como la destrucción de losas de concreto, y en casos específicos se produjo el colapso total de la obra civil debido a la socavación producida por el arrastre de masas de tierra lodo. Los desbordamientos de las obras hidráulicas producidos por las lluvias impiden el transcurso normal de agua necesario para regar las áreas de cultivo en zonas rurales, lo que afecta a la actividad agrícola del norte del país.

canales por el ingreso de lodo y tierra. Las rocas fueron arrastradas por la escorrentía superficial de algunas quebradas que estuvieron inactivas durante muchos años, y en algunas zonas los canales fueron incluso soterrados totalmente durante varios kilómetros.
