*Fernando Pérez, Perito Tasador, Ingeniero Técnico Industrial y Director General de RTS International Loss Adjusters*

## Consecuencias de un error de montaje en la mayor instalación fotovoltaica del mundo

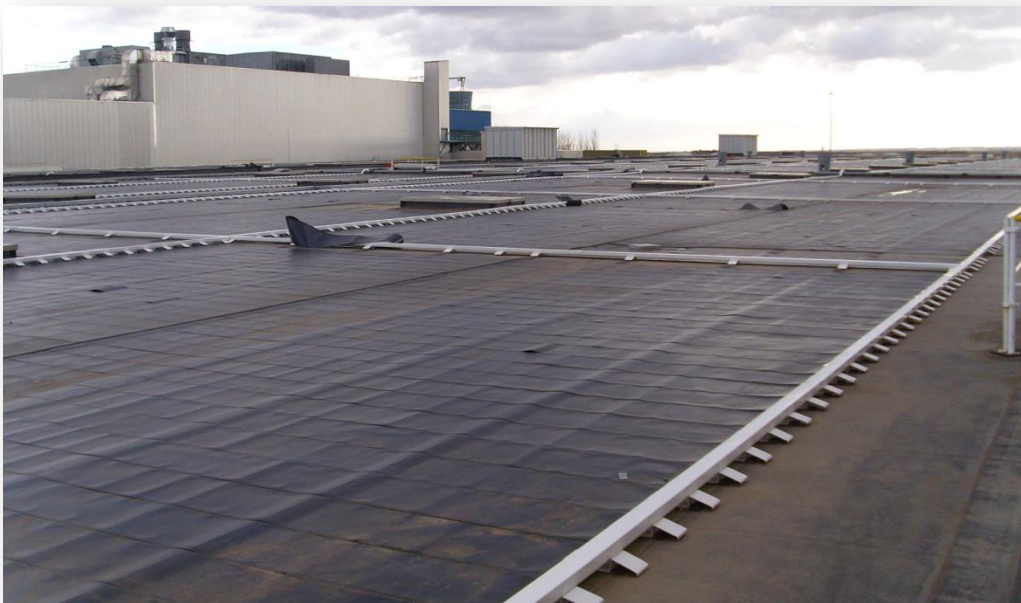
*Vista en planta de la instalación fotovoltaica sobre una de las cubiertas*

En este caso, los efectos del viento ocasionaron la rotura de los anclajes de los paneles a la cubierta, produciendo daños de consideración en los paneles, en sus conectores eléctricos y en las canaletas por las que discurría el cableado eléctrico, quedando la instalación fotovoltaica en muy mal estado. La reclamación por los daños y pérdida de beneficios asociada fue de varios millones de euros, bajo la garantía de fenómenos meteorológicos (viento).

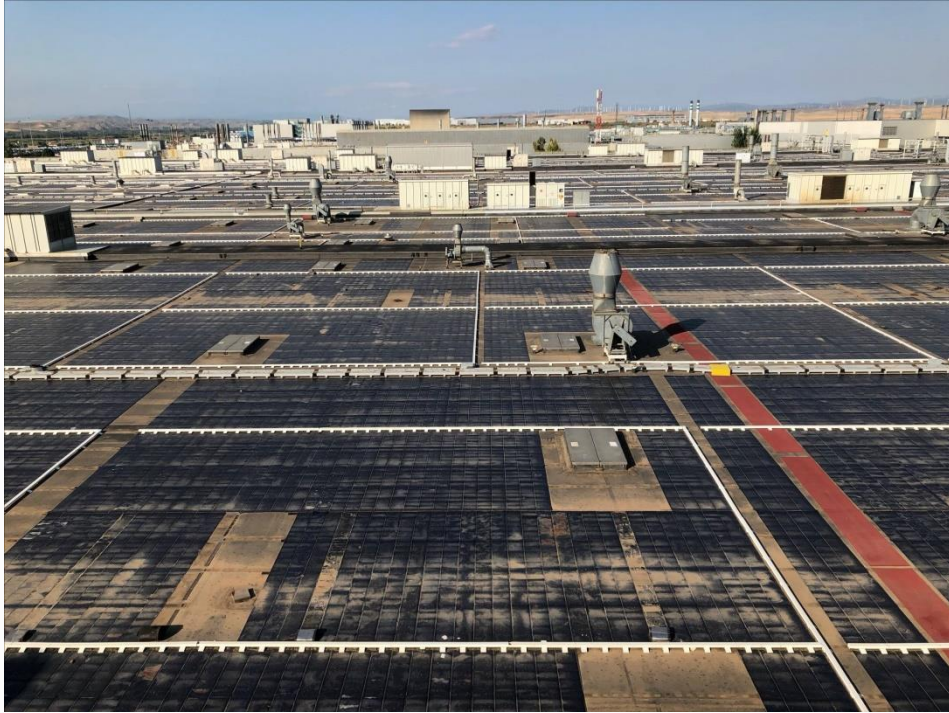
*Vista de la instalación fotovoltaica sobre una de las cubiertas de la factoría*

La plancha de velcro adherida al panel, se unía a tiras de velcro distribuidas sobre la cubierta. El tamaño de las tiras fue calculado según el CTE (Código Técnico de la Edificación) para soportar la acción de los agentes ambientales (carga de nieve y carga de viento).

Como se pudo comprobar durante la inspección en las cubiertas, los paneles estaban colocados sobre únicamente 5 tiras de velcro de 100mm de ancho, por lo que a priori se podía concluir que incumplía las condiciones de diseño establecidas en el proyecto, al reducirse el área de contacto del velcro con la cubierta considerablemente.
