Artículo de Francisco Galadi, Ingeniero Industrial. Investigador Reconstructor de accidentes de tráfico, colaborador externo en RTS

‘Newton y el accidente de Reyes’

Tras el trágico accidente que costó la vida al futbolista José Antonio Reyes en junio de 2019, Francisco Galadi se desplazó al lugar de los hechos. El perito, investigador y experto en reconstrucción de accidentes de tráfico, cuestiona las teorías del siniestro y señala como posible la causa el reventón de una rueda.

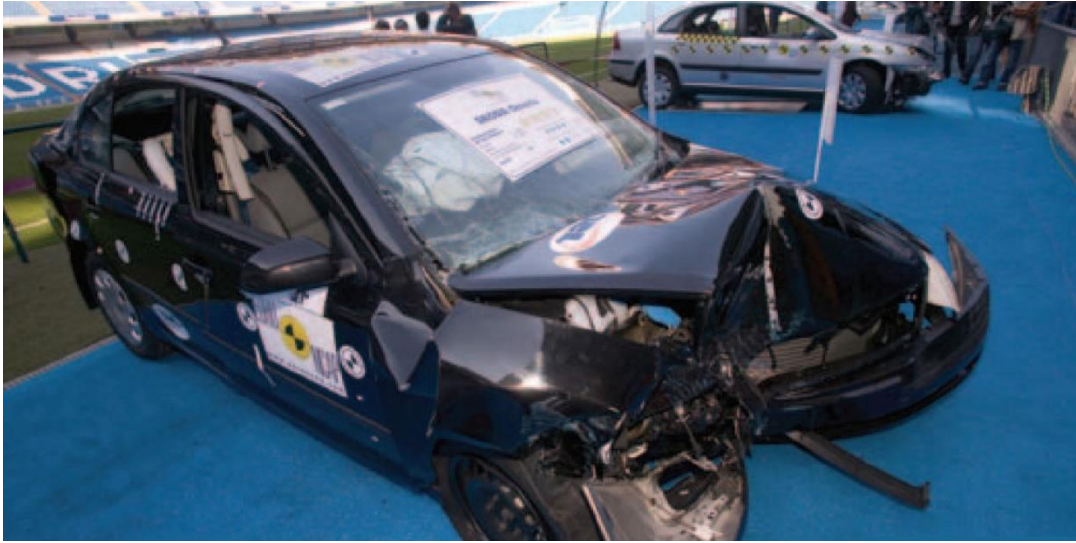
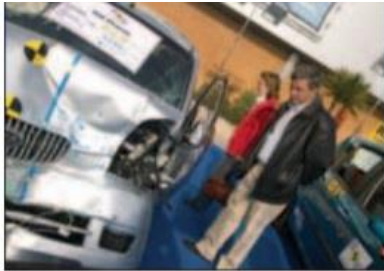
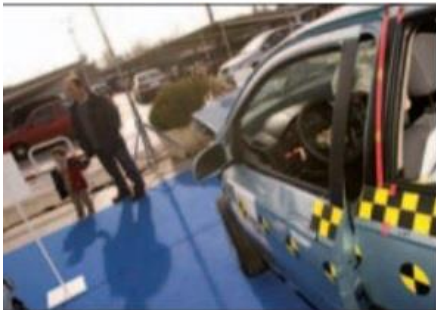
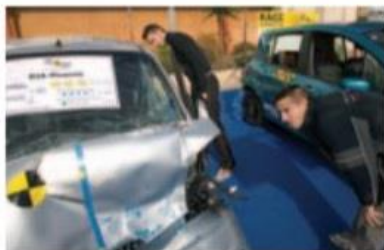
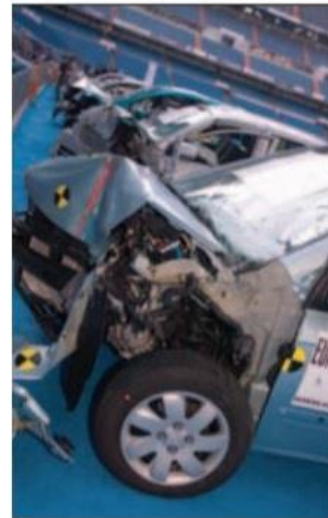
Es por lo explicado anteriormente por lo que no debemos nunca dejarnos llevar por las deformaciones de un vehículo para intentar imaginar, que no constatar técnicamente, la velocidad a la que circulaba éste en el momento de la colisión. Y para mejor comprensión de esto que indicamos, proponemos al lector que observe con atención las imágenes que acompañamos. Se trata de una exposición que realizó la DGT en el Santiago Bernabéu de vehículos impactados contra un elemento indeformable, a una velocidad de ¡tan sólo

50 km/h! Obsérvese en qué estado quedan los vehículos, prácticamente destrozados. Y estamos hablando de impactos a tan sólo 50 km/h.

No obstante es preciso indicar en este punto que cuando un vehículo impacta contra un elemento indeformable, como puede ser un muro de hormigón, se activa lo que en física se conoce como el Principio de Acción y Reacción o Tercera Ley de Newton. Este principio viene a decir que *“si un cuerpo actúa sobre otro con una fuerza (acción), éste reacciona contra aquél con otra fuerza de igual valor y dirección, pero de sentido contrario (reacción)”*.

Por tanto, según Newton, si impactamos con un vehículo contra un muro a 50 km/h, el efecto que el impacto produce contra la carrocería es similar a un impacto a 100 km/h, porque el muro no se deforma y las dos fuerzas opuestas que se generan están disipándose en la energía de deformación de la propia carrocería.
